## DANOLOSA NOx

Losa de hormigón poroso fotocatalítica con base de poliestireno extruido mecanizado

ETE 18/ 0328

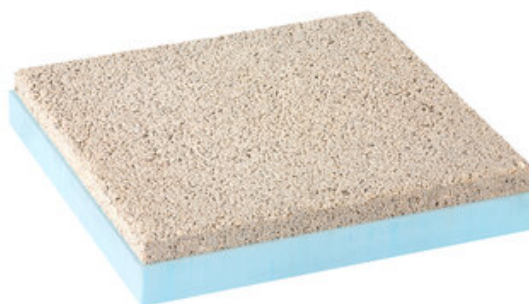
DANOLOSA es una baldosa aislante constituida por un pavimento de hormigón poroso con tratamiento de efecto fotocatalítico reductor de NOx, que actúa como protección mecánica de una base aislante de poliestireno extruido, resultando una superficie practicable resistente y aislada térmicamente.
